## SÄRNA NYA KYRKA

Särnaby 3:26; Särna församling; Älvdalens kommun; Dalarnas län

### BESKRIVNING OCH HISTORIK

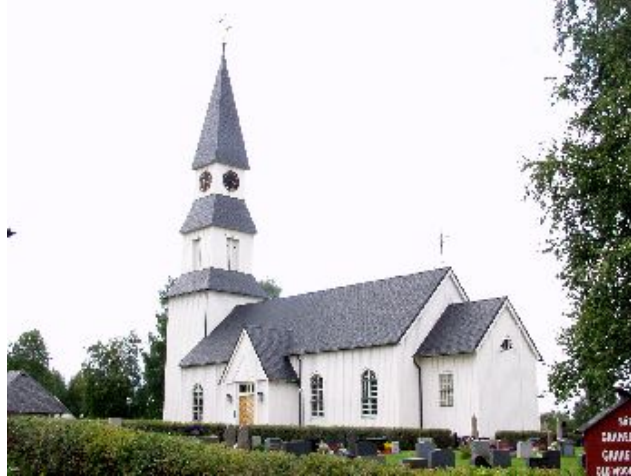
På en höjd sydväst om den gamla kyrkplatsen med Särna Gammelkyrka, ligger Särnas nya kyrka och nya kyrkogård. Kyrkan uppfördes för att ersätta byns äldre kyrka som bedömdes vara för nedsliten för att rustas upp.

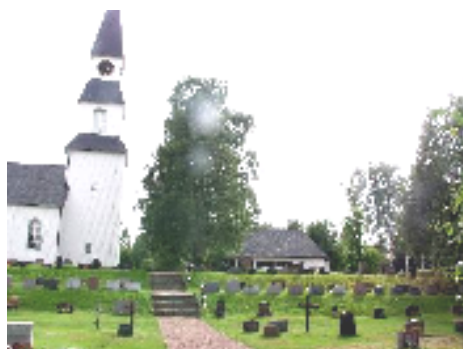
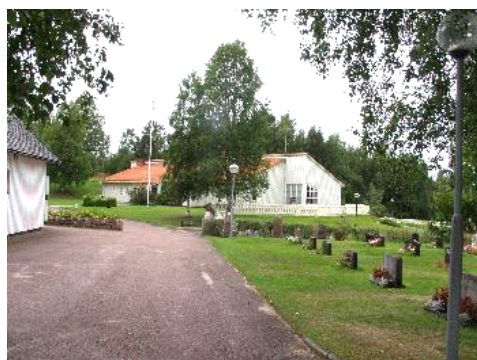
#### ***Kyrkogården***

Särna nya kyrka omringas av en omfattande kyrkogård bestående av flera enheter, med skilda karaktärer. De äldsta delarna tillkom i samband med uppförandet av nya kyrkan, och invigdes 1879 samtidigt som denna. De är förlagda söder och öster om kyrkan. Kyrkogården har därefter på 1940-talet utvidgats i norr nedanför kyrkan, mot kyrkbyns genomfartsväg, på 1960-talet i öster och 1975 mot i söder mot riksvägen. Slutligen under 2003 har utvidgning skett nordväst om kyrkan, nedanför församlingshemmet. Denna del omfattar urn- och kostgravar samt minneslund. Den avskärmas i söder och väster med stenpelare som bär vitmålat spjälstaket.

Den äldre delen av kyrkogården, söder och öster om kyrkan, har gravkvarter som invändigt delas eller avgränsas av asfalterade eller stensatta gångar samt av häckar och trädplanteringar. Utvändigt omgärdas de sammanhängande norra och södra delarna av häckar i väster och i övrigt av en stenmur.

Norra delen av kyrkogården består delvis av fyllnadsmassor och avgränsas av en stödmur längs med vägen i norr och öster. I väster gränsar den till minneslunden och avskiljs från denna genom häckar och träd. Den har terrasserade gravkvarter i skilda nivåer nedanför kyrkan.

Stentrappor förbinder terrasserna och rakt vinklade grusalléer delar gravkvarteren. Norra kyrkogården saknar yttre ingångar.

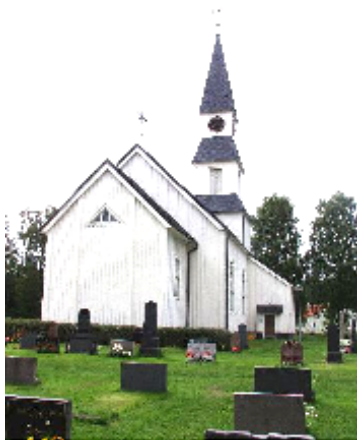
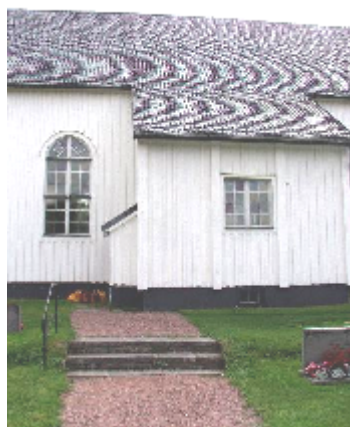
Långhuset har stora rundbågiga fönsteröppningar, fyra på varje sida. Koret har en fönsteraxel med rektangulärt fönster i norr och söder, samt ett högt placerat triangulärt fönster i östra gaveln. Tornet har endast smala mindre fönster i höjd med vapenhuset, ett i norr och ett i söder, samt ett litet runt fönster i höjd med tornkammaren mot norr. I höjd med klockkammaren har tornet, i samtliga väderstreck, höga ljudöppningar försedda med träluckor. Översta tornkammaren, som inrymmer tornuren, har svarta urtavlor i varje väderstreck.

Tornet har två indragningar med takfall och hög avsmalnande spira som avslutas med torntak. Övriga byggnadskroppar täcks av sadeltak med undantag av sakristian som har pulpettak.

Samtliga tak är täckta med skiffer.

Spiran kröns av ett järnkors med krans stående på ett klot; krans och klot är förgyllda. Långhusetsnock, i höjd med östra gaveln, kröns av ett järnkors med hjärta och ankare. Korset är märkligt nog vänt i taknockens riktning.

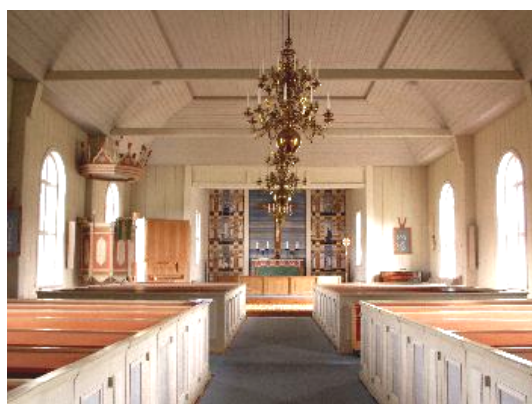
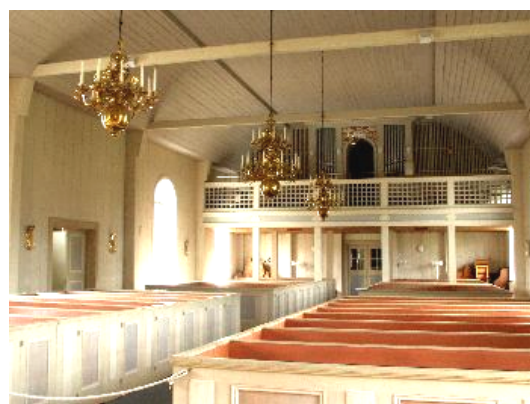
Kyrkans väggar är klädda med stående, bred och falsad panel. Innertaket som har spegelvalv är utfört med smal falsad panel. Väggar, innertak och inredningar är målade i ljusa kulörer, från vit till ljusgul och ljusgrå. Delar av bänkinredningen samt predikstolen och altarringen avviker något. Golvet har ett brädgolv av fernissad (lackad?) furu.

Kyrkorummets dörrar har samma stil och utförande; de består av pardörrar mot vapenhusen och av en enkeldörr mot sakristian. Dörrarna till tornets vapenhus har inglasning i överdelarna.

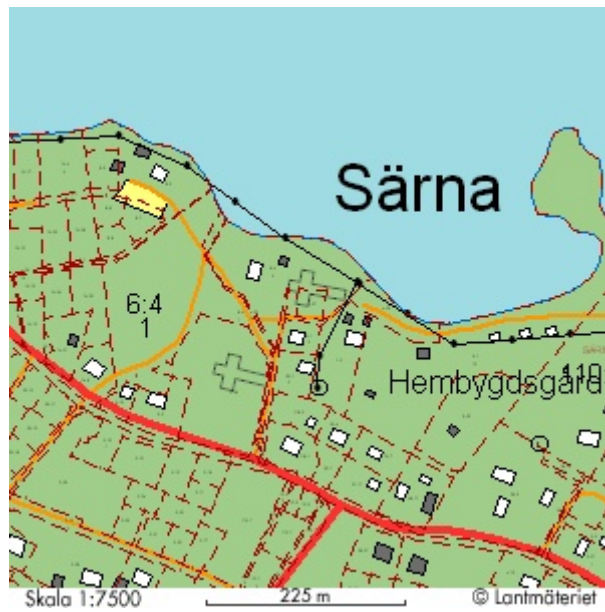
## Situationsplan

Särna gamla och nya kyrka
